EPAUFRURES FAÇADES HOTEL DE VILLE

ST/Septembre 2023

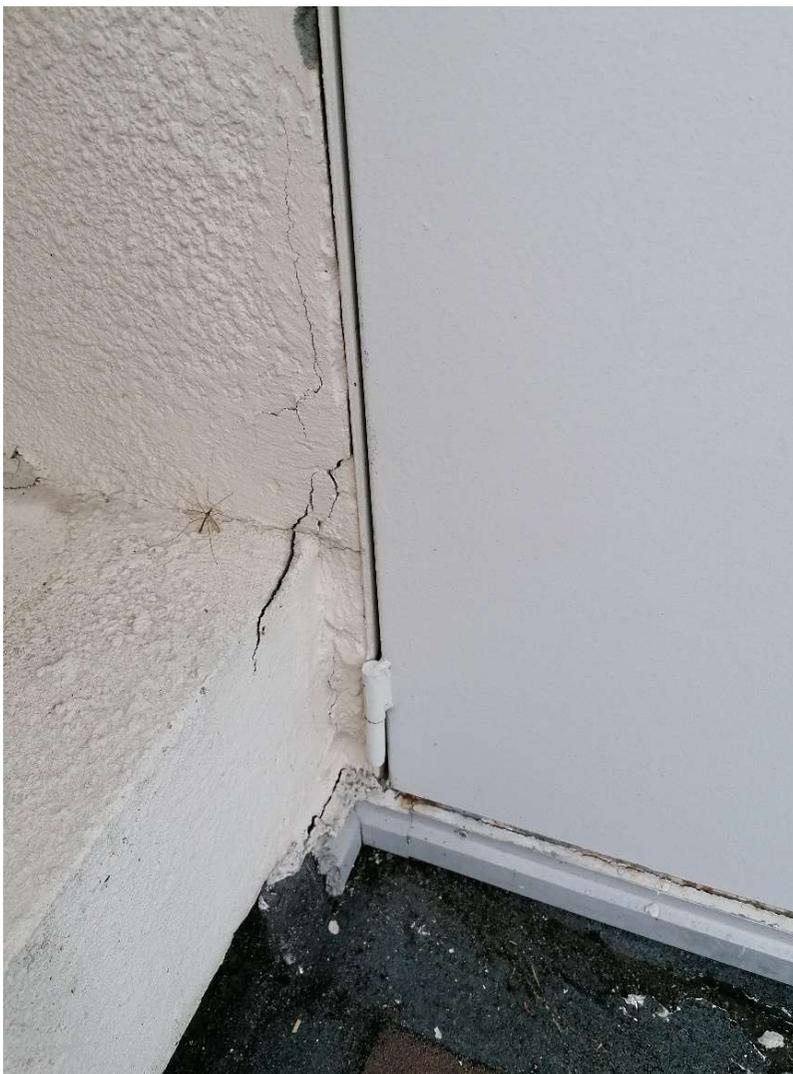
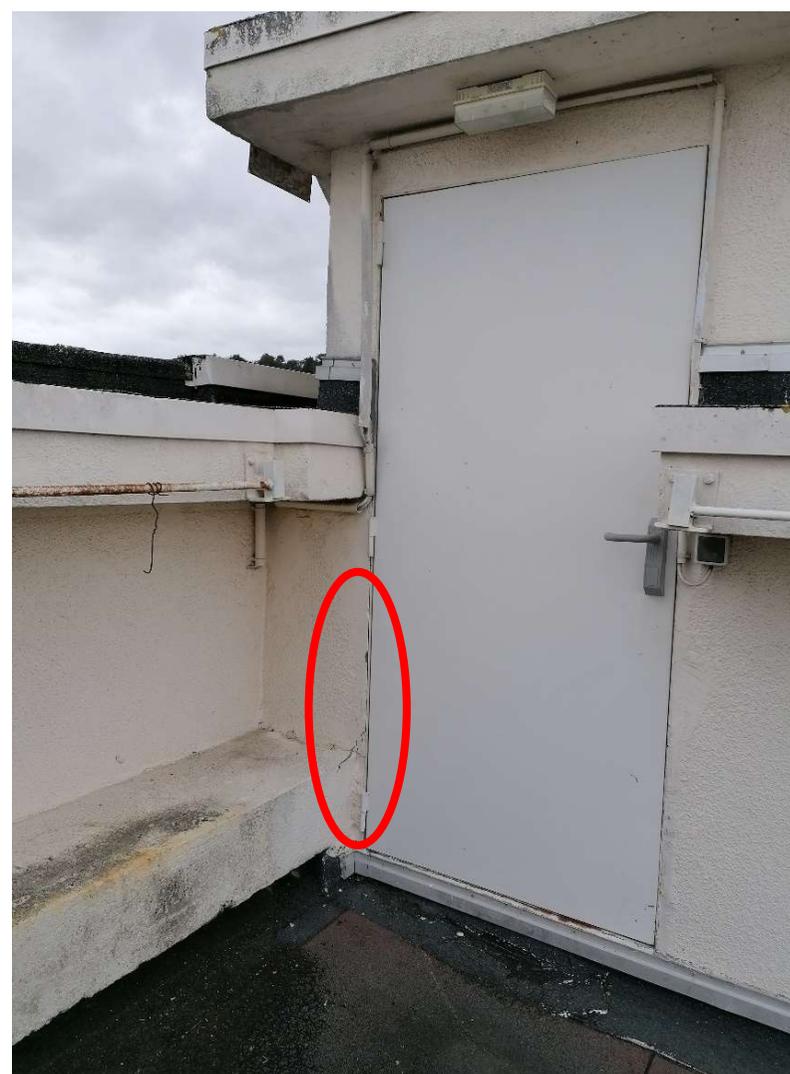
① Porte d'accès à la toiture terrasse depuis l'escalier hélicoïdal du Théâtre

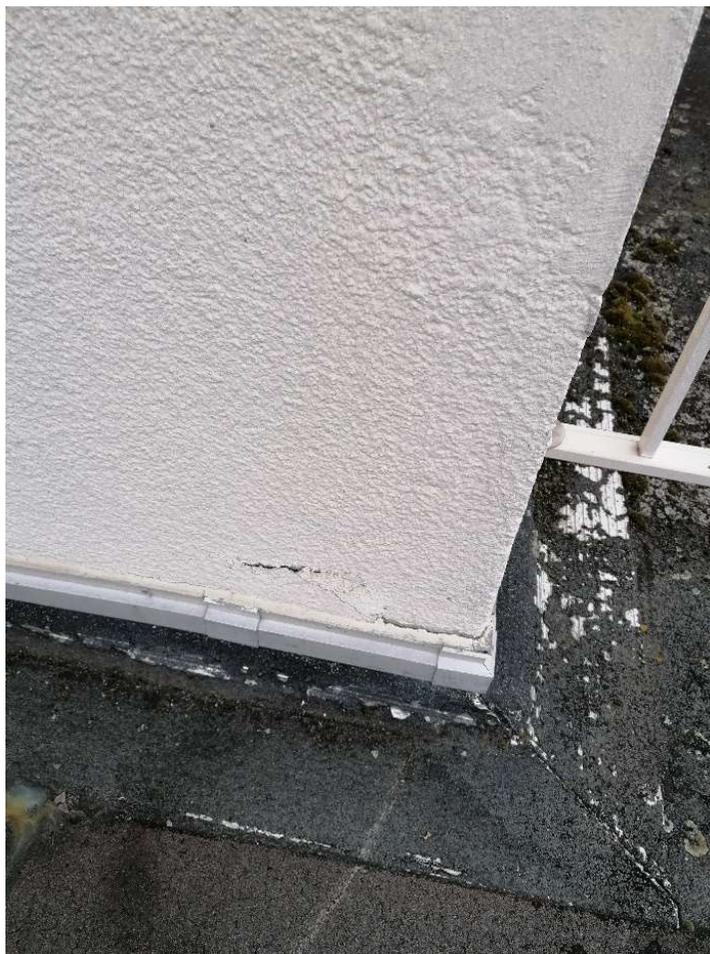
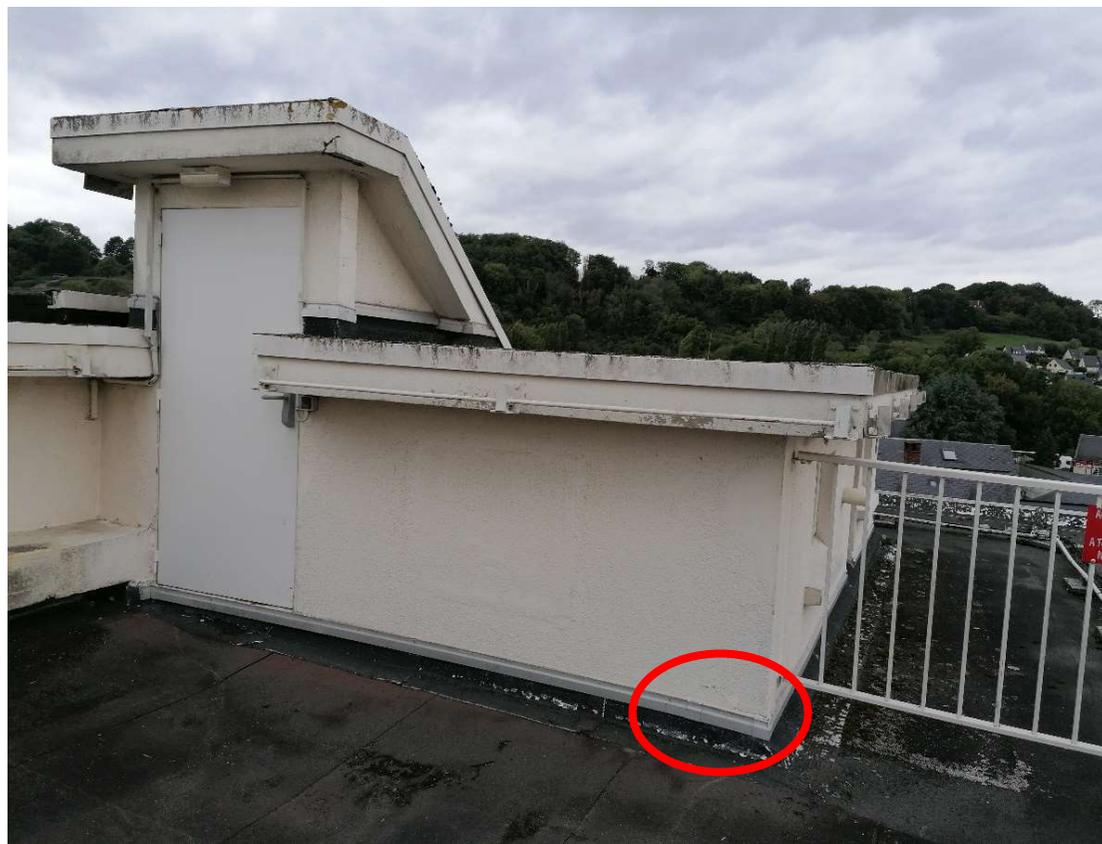
② Angle de la façade au pied de la barrière d'accès à la terrasse - accès depuis l'escalier hélicoïdal du Théâtre

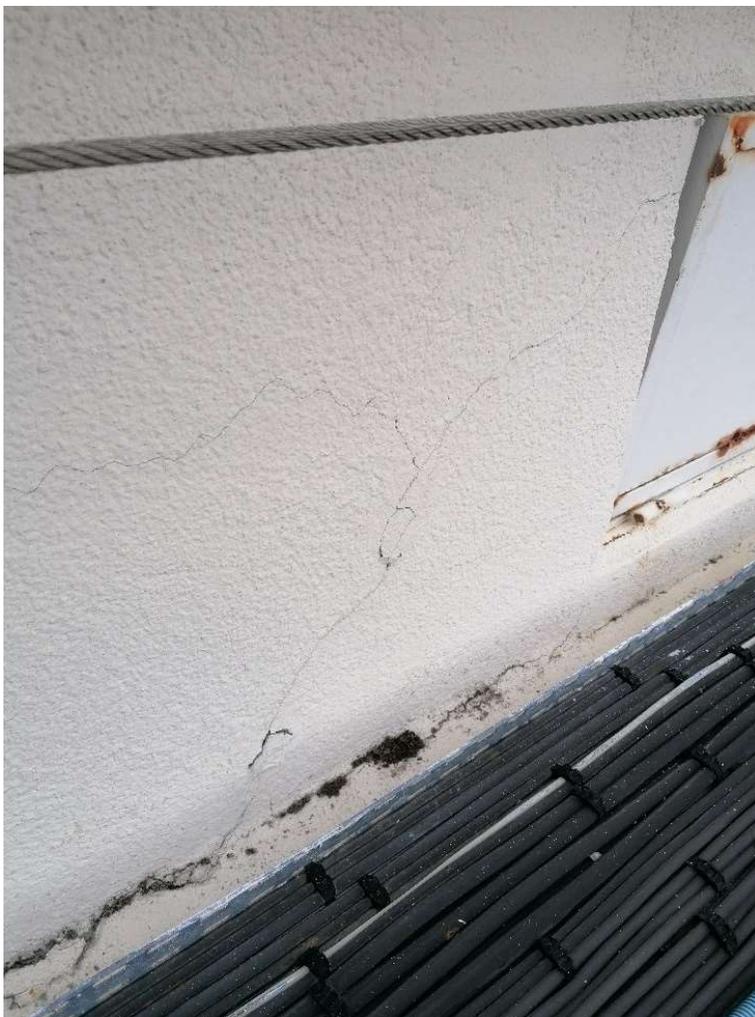
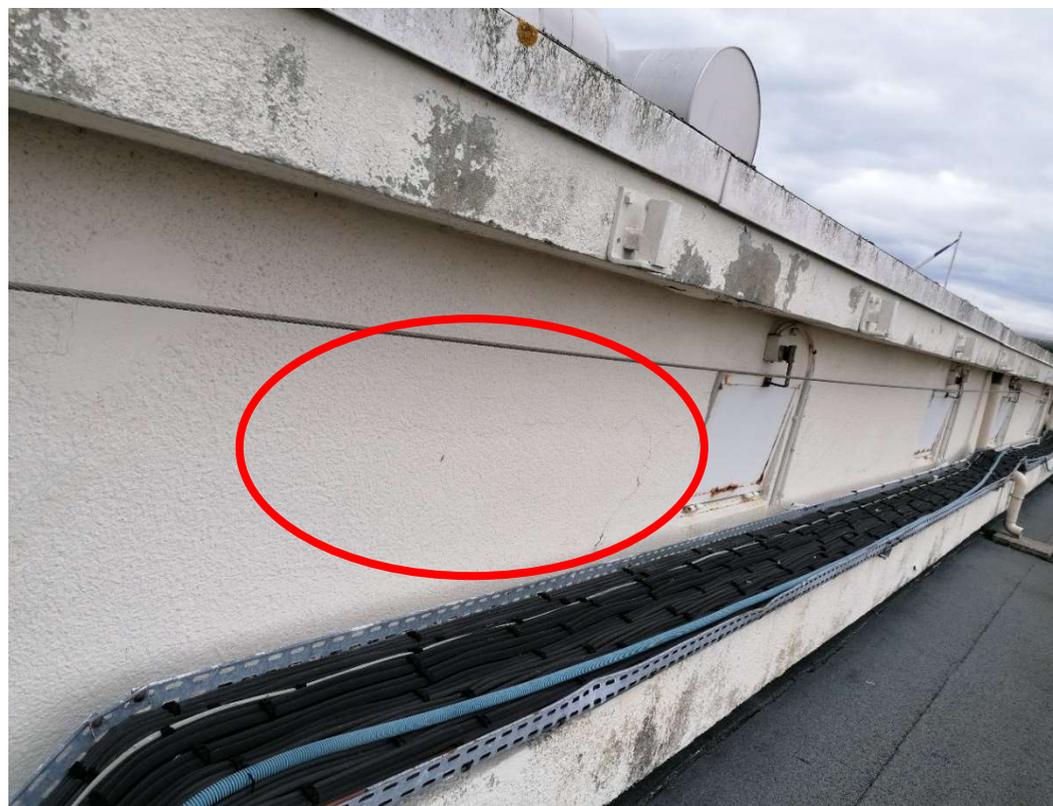
- ③ Fissures sur la façade au niveau des trappes de ventilation- en dessous de la gaine de ventilation

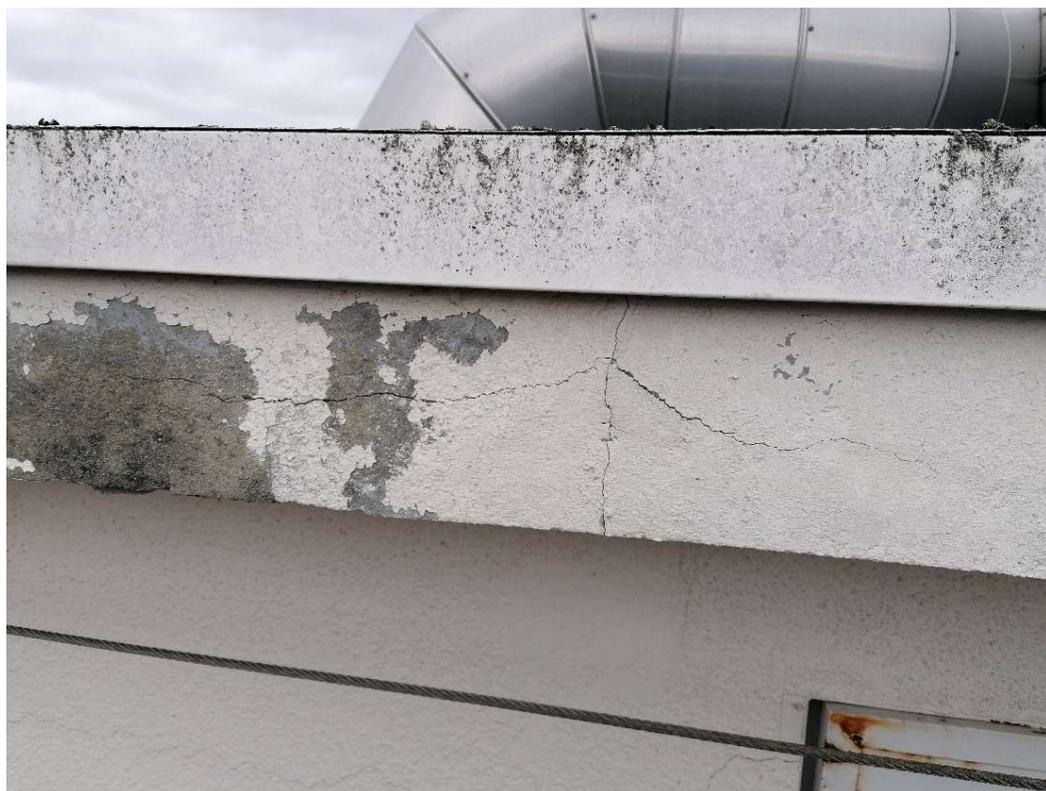
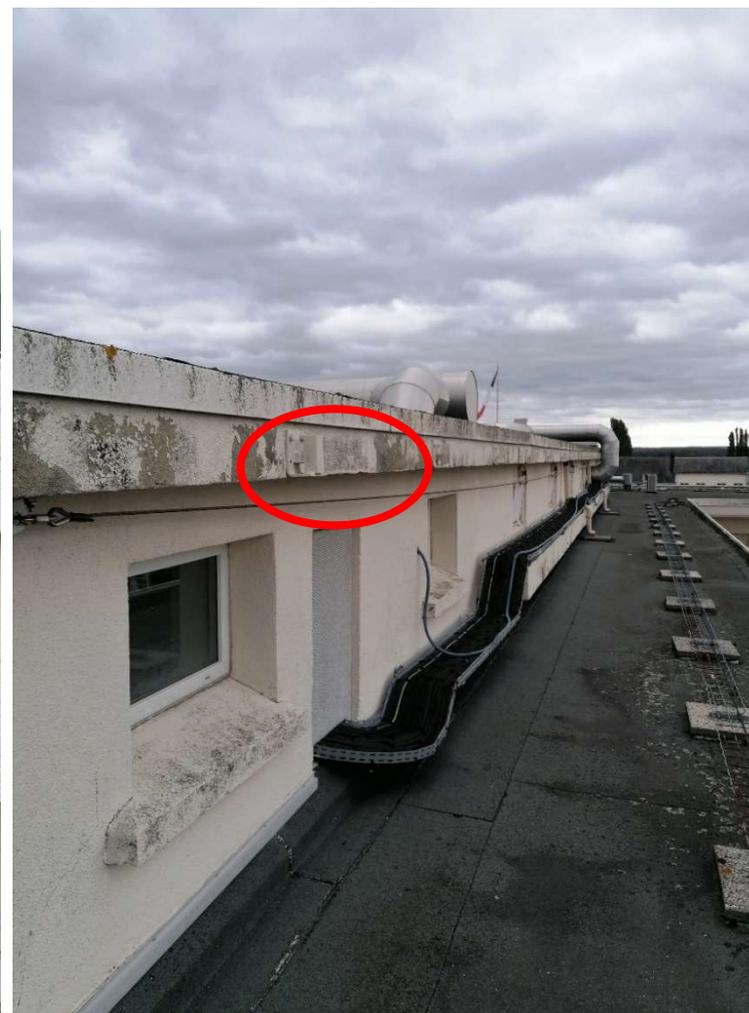
④ Fissure sur la corniche au-dessus des fenêtres des loges du Théâtre

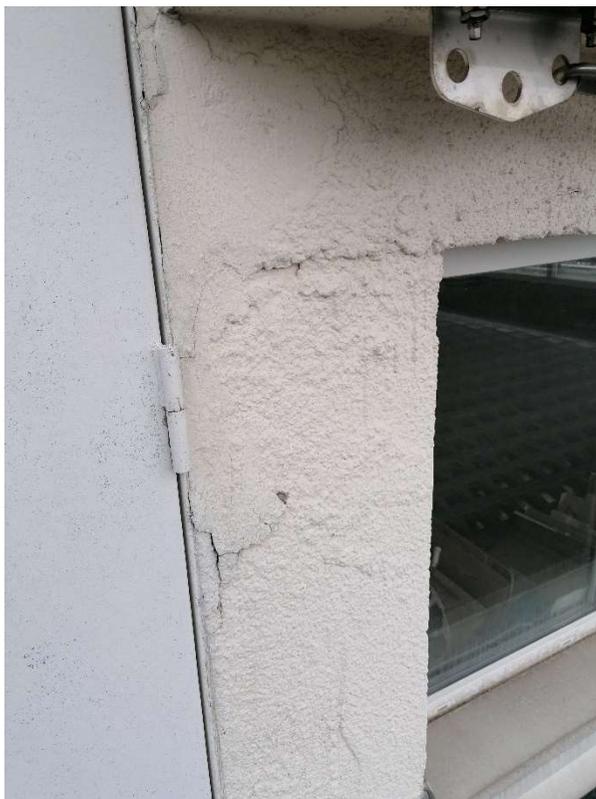
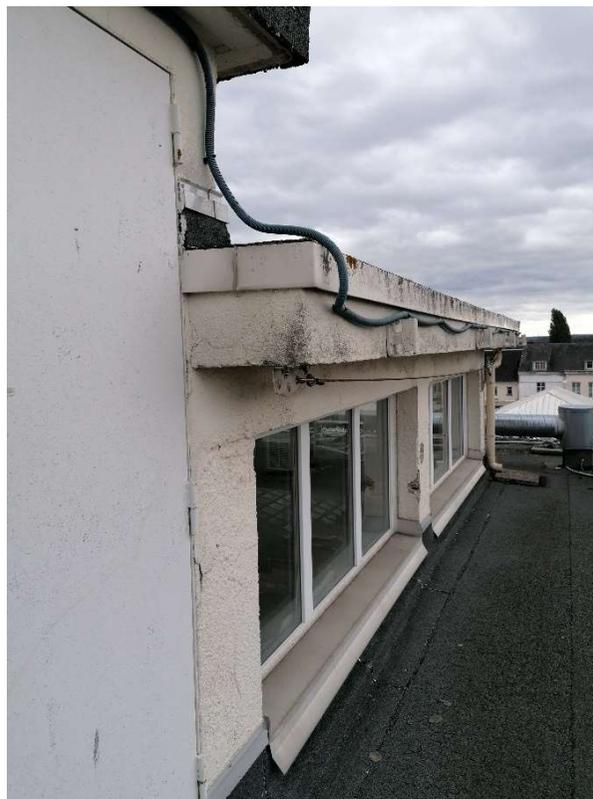
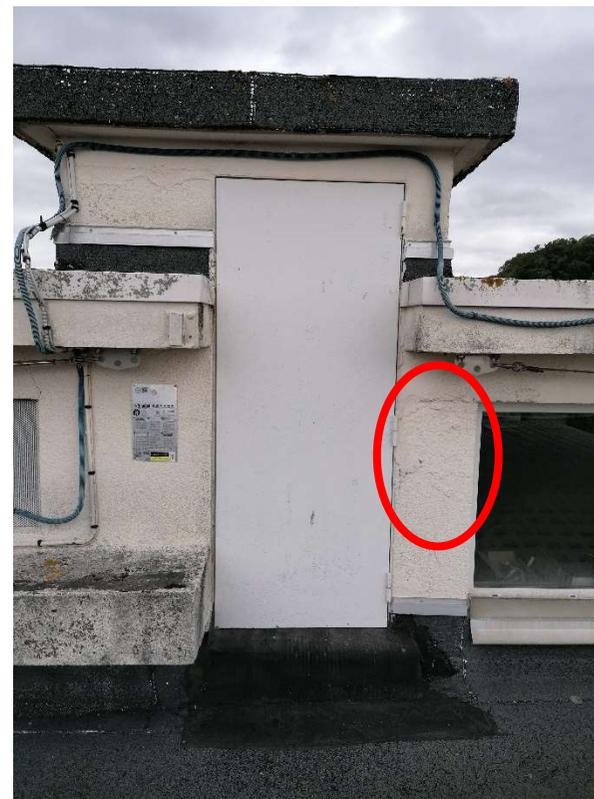
⑤ Fissures et éclats à droite de la porte d'accès au théâtre coté loges

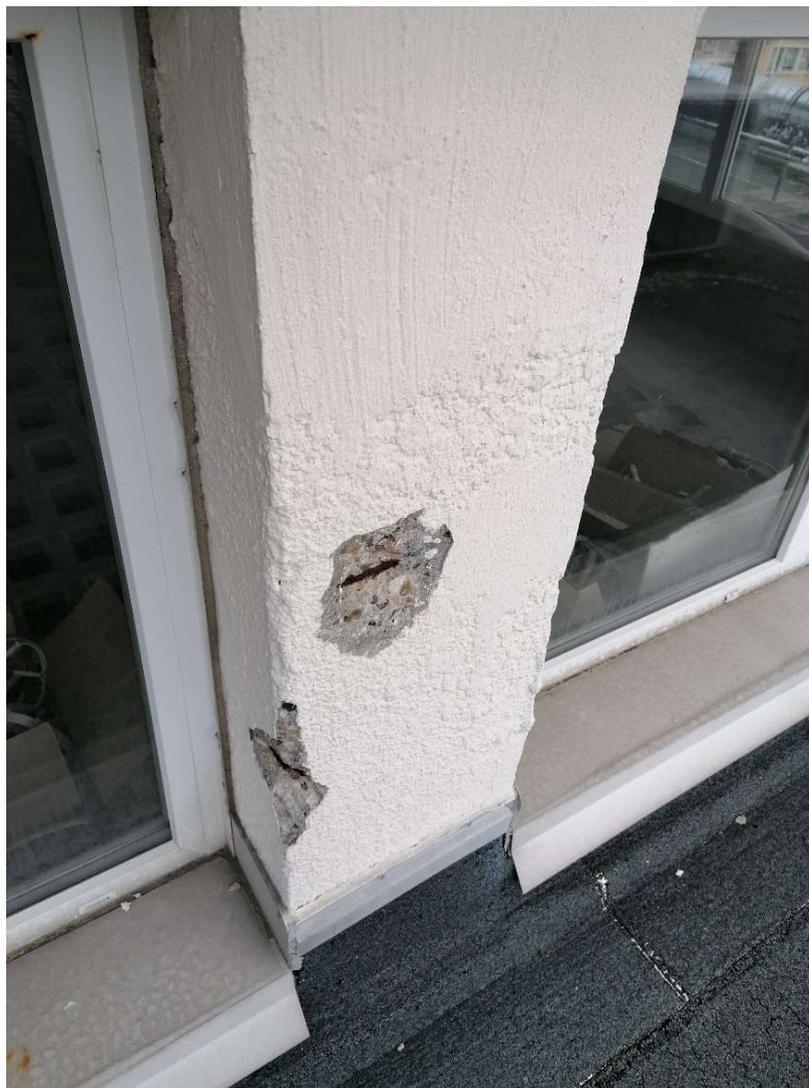
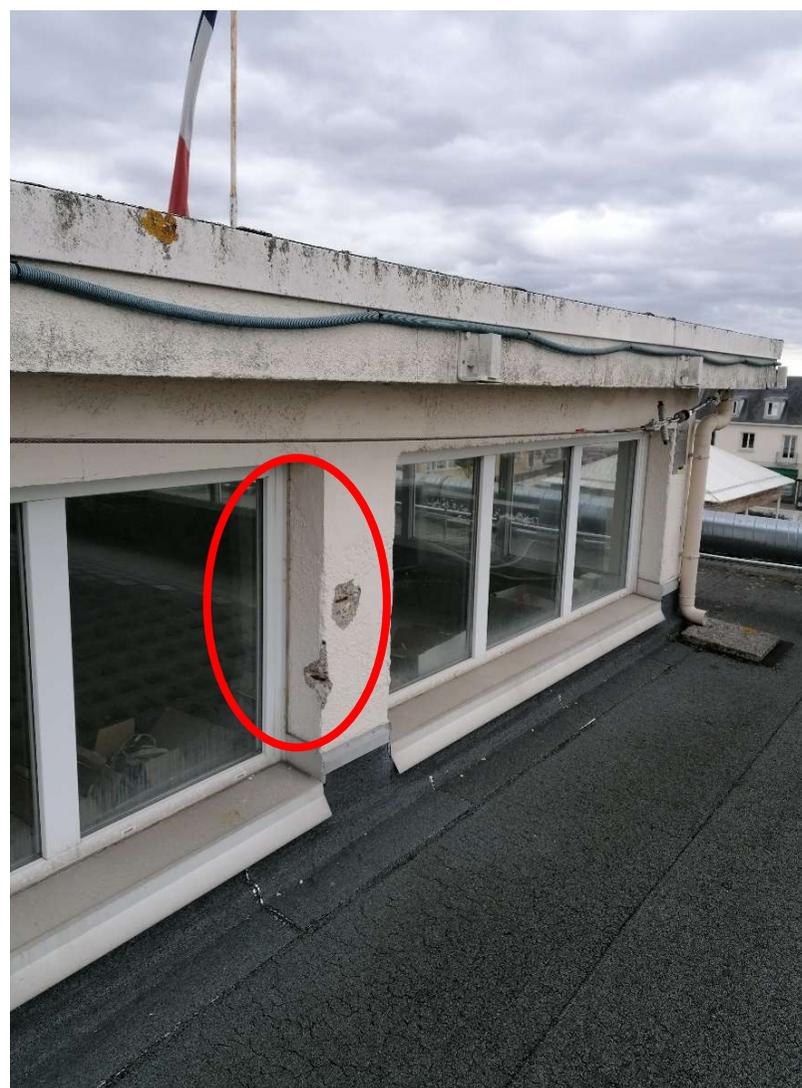
⑥ Epaufrures sur les poteaux entre les fenêtres

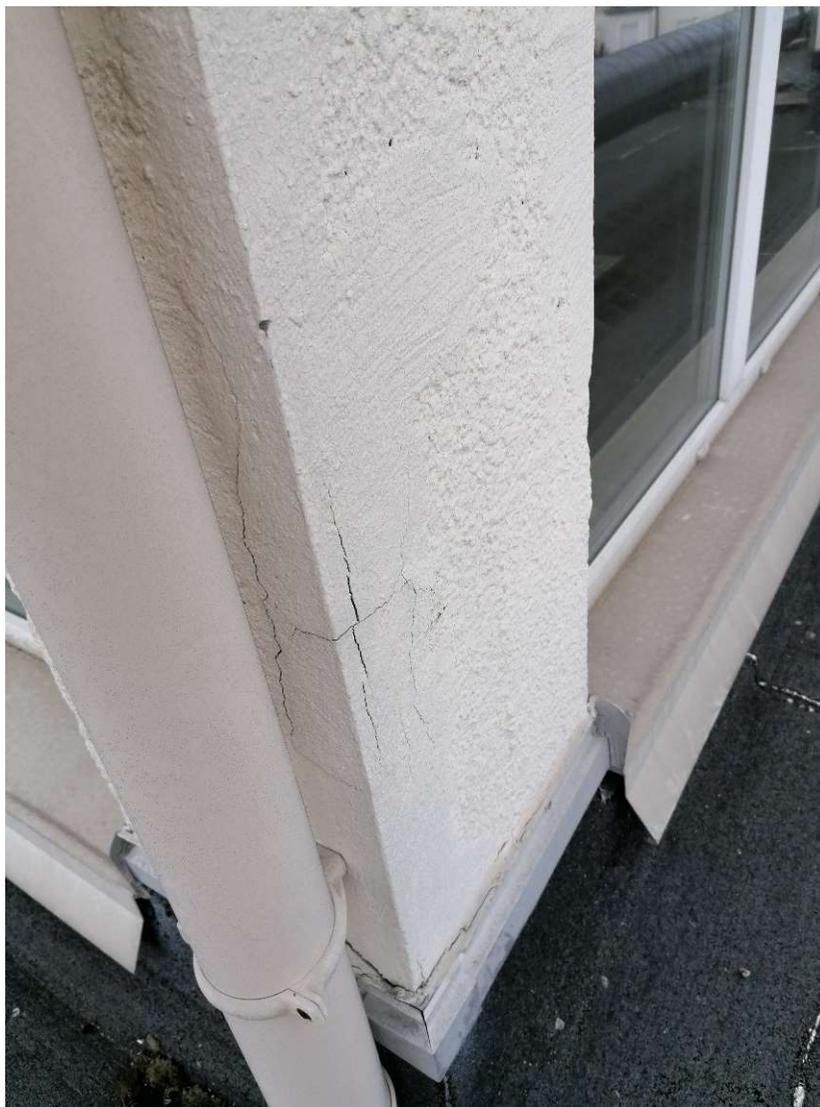
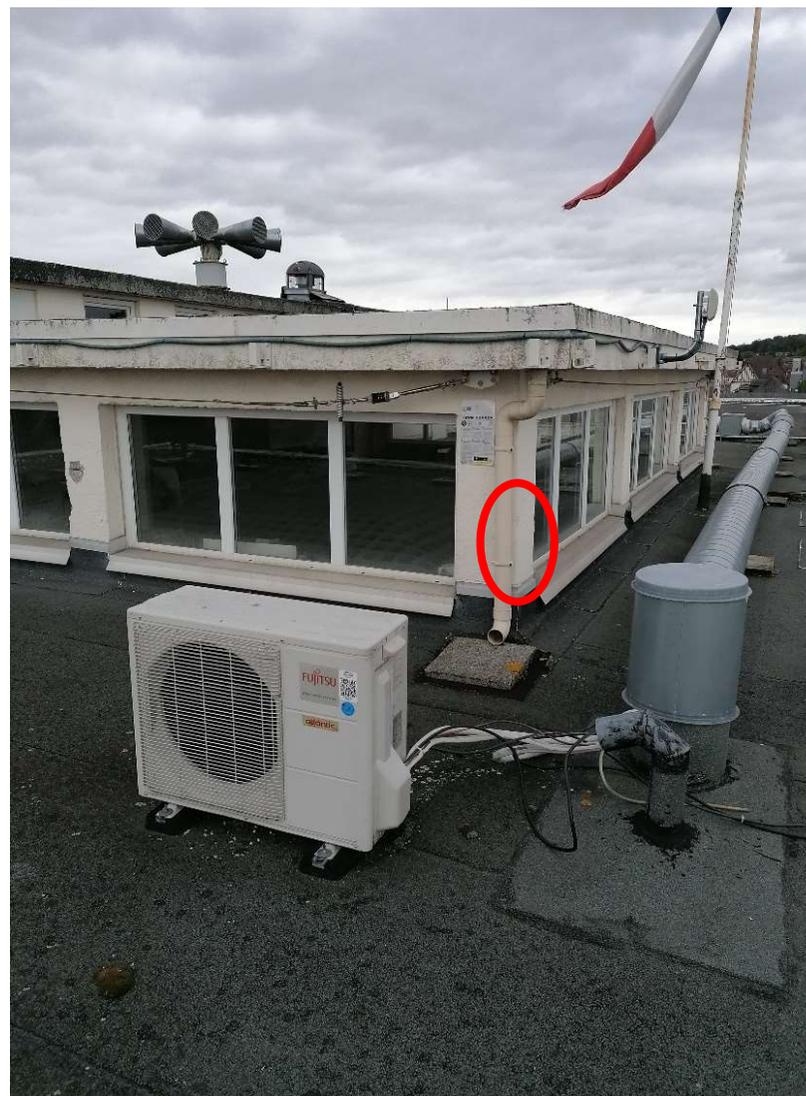
⑦ Eclats à l'angle des fenêtres

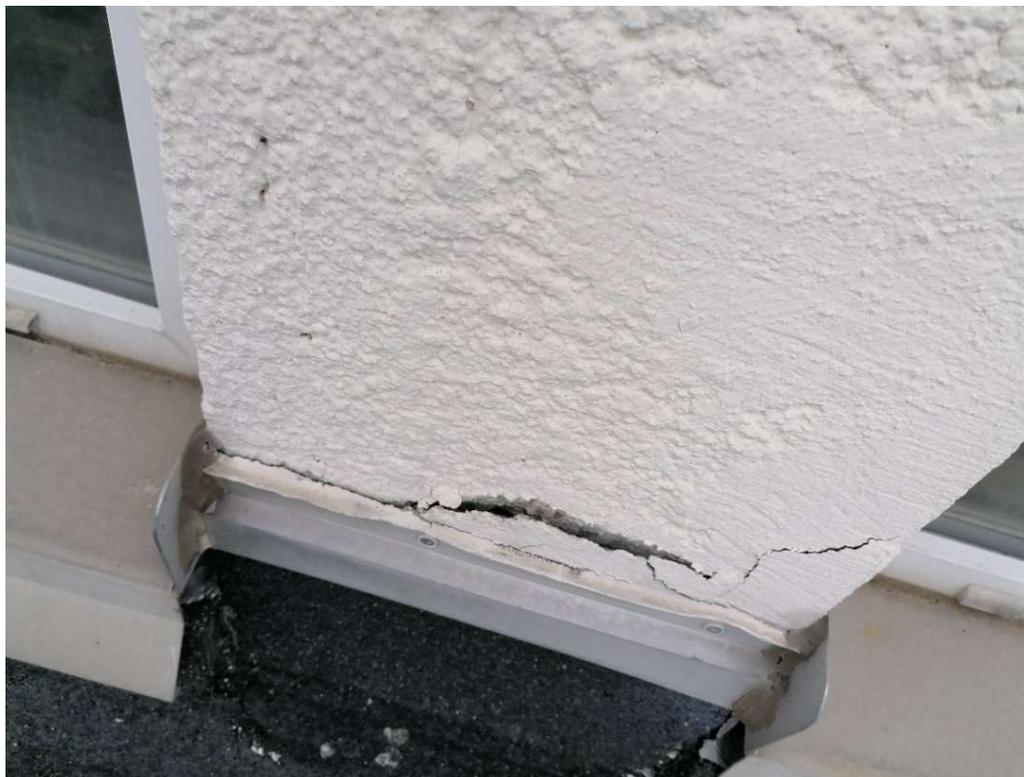
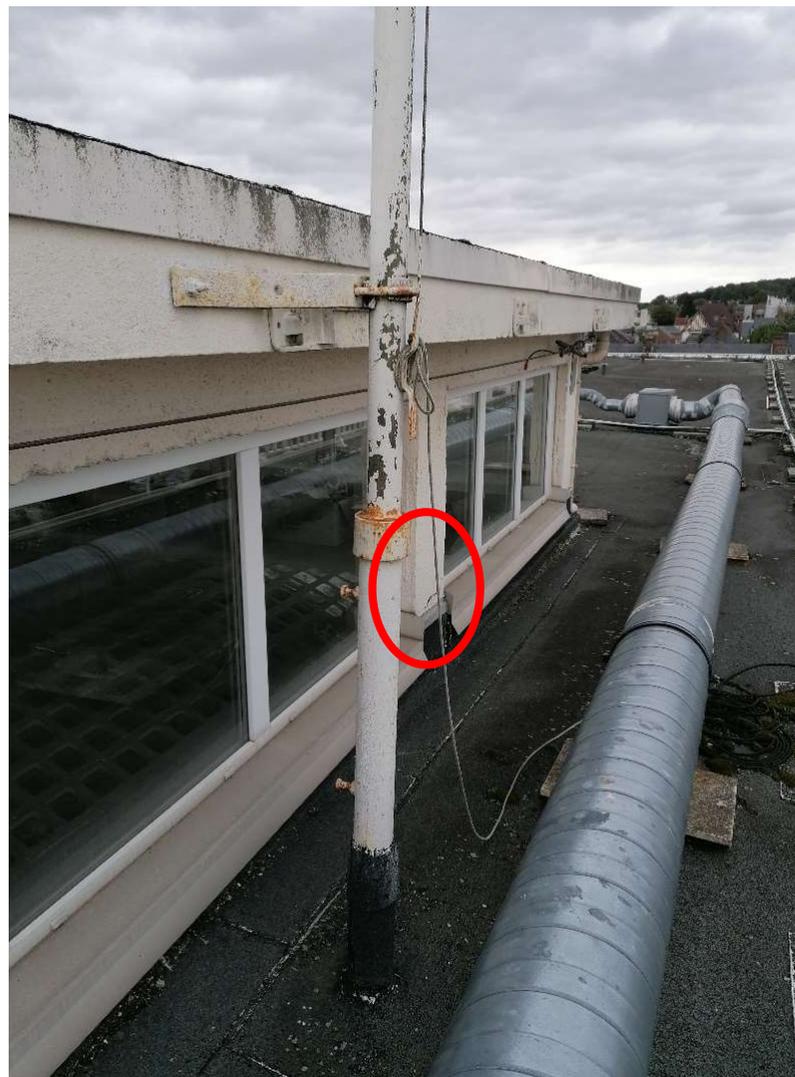
- ⑧ Enduit soufflé et éclat au niveau du porte solin sur le poteau entre les fenêtres

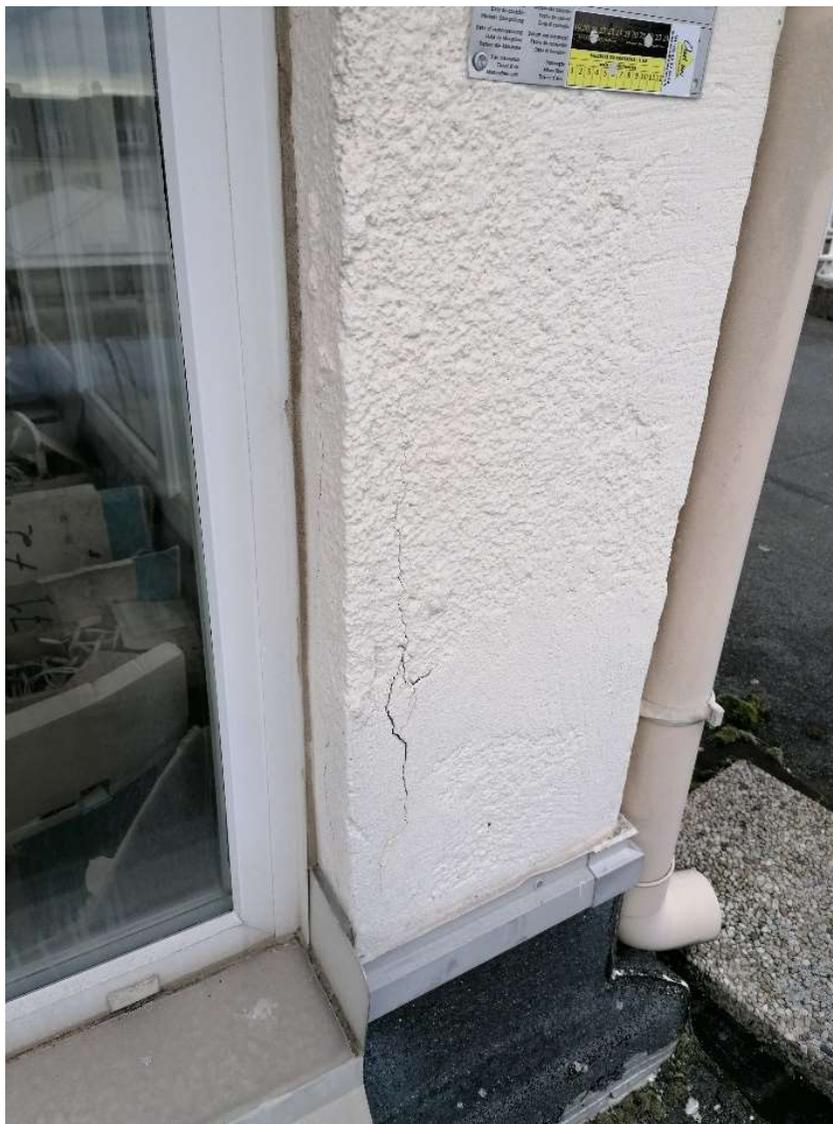
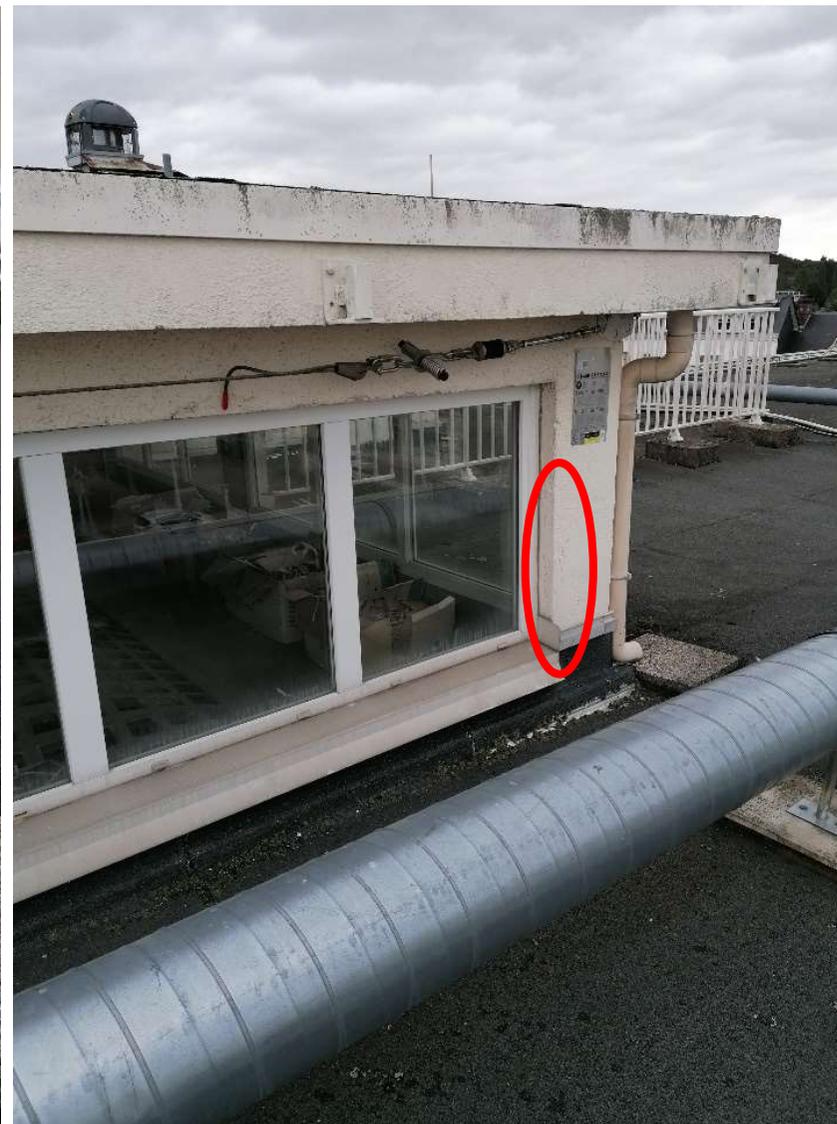
⑨ Enduit soufflé et éclat au niveau du tableau de fenêtre à l'angle du bâtiment
